**ЗАКЛЮЧЕНИЕ О ТЕХНИЧЕСКОМ СОСТОЯНИИ**  
**объекта капитального строительства**  
**ГБСУ СО МО «Семейный центр «Сергиево-Посадский»,**  
**главный корпус здания дома-интерната"**  
**расположенного по адресу: Московская область, г. Сергиев**  
**Посад, п. Здравница, д. 5**

**ПО СОСТОЯНИЮ**  
**на февраль 2026 года**

**07/26-ТЗК**

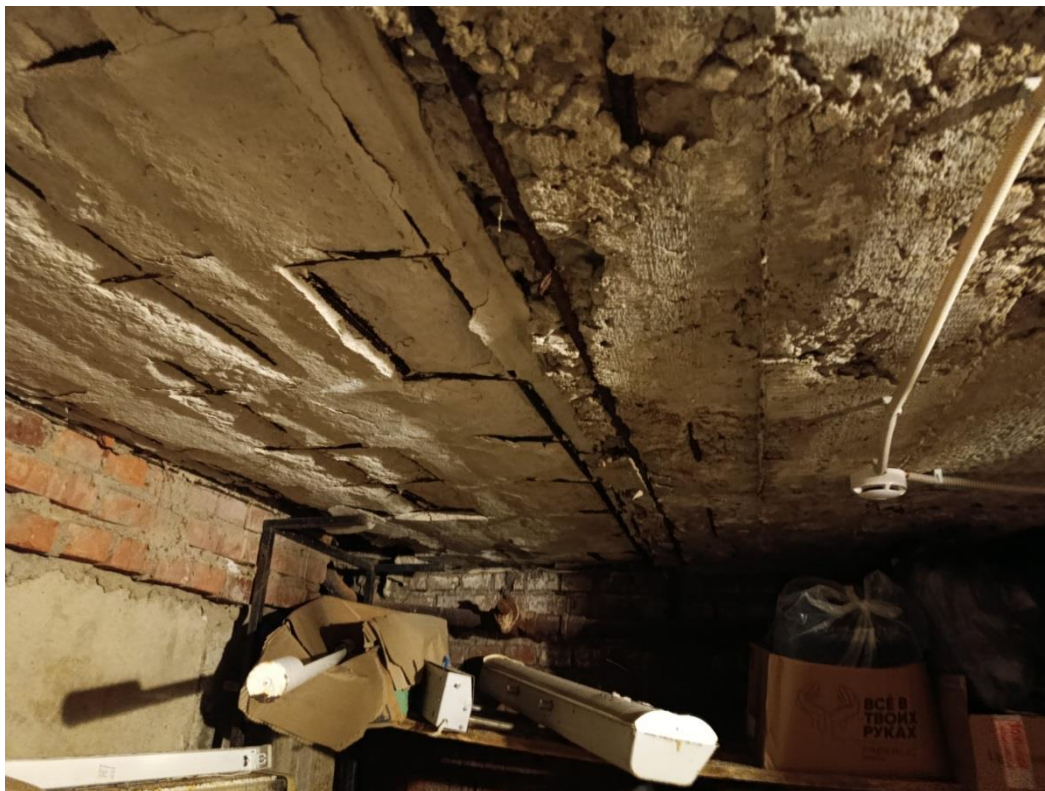
Фото 3. Фрагмент плит перекрытия подвала. Разрушение защитного слоя бетона на нижней поверхности плит перекрытия и как следствие оголение и коррозия арматуры.

- на плитах перекрытия в осях 11-12/И, перекрытие подвала, выполнить очистку арматуры от следов коррозии и произвести восстановление защитного слоя бетона ремонтным составом типа Скрепа (или аналог).

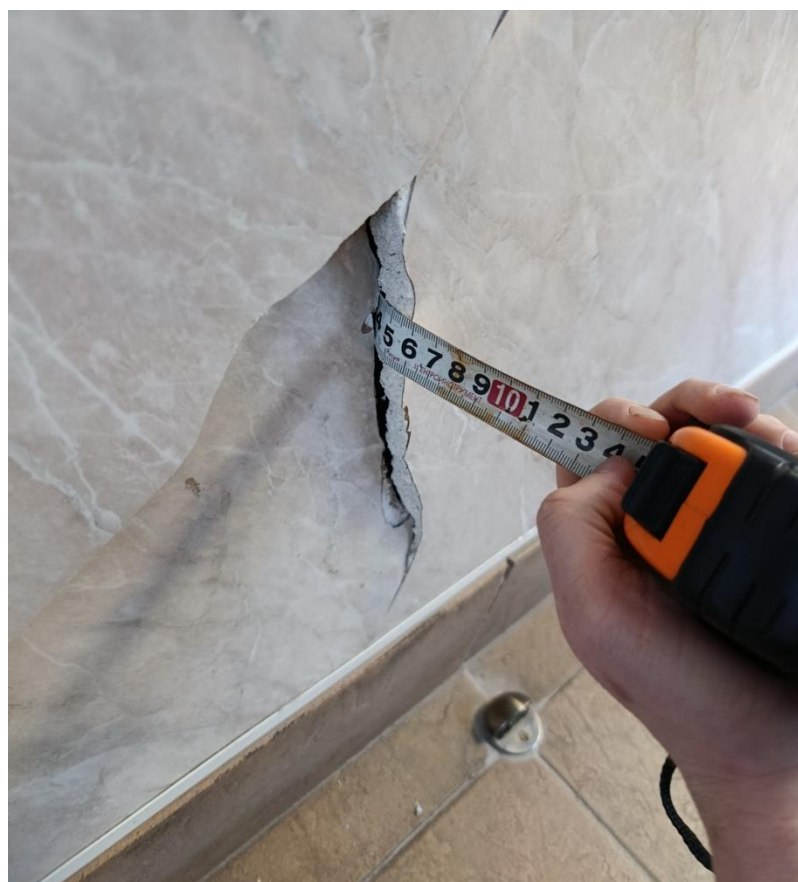
Фото 8. Пробоина обшивки из ламинированных листов ГКЛ по мет. каркасу в коридоре здания.

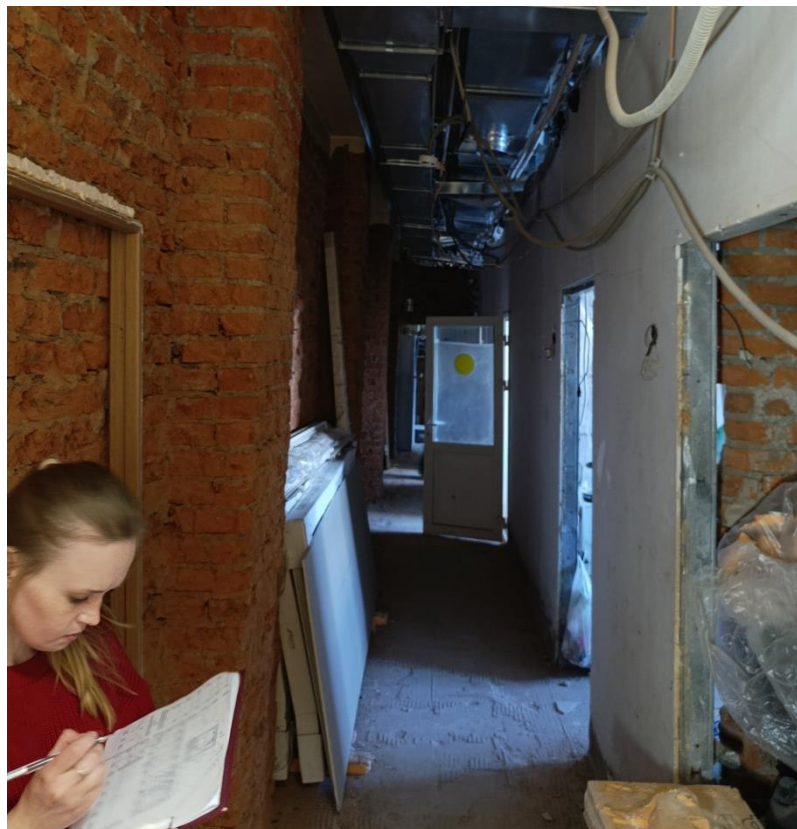
Фото 9. Фрагмент коридора в изоляторе.  
Отделочные покрытия стен, пола и потолка демонтированы.

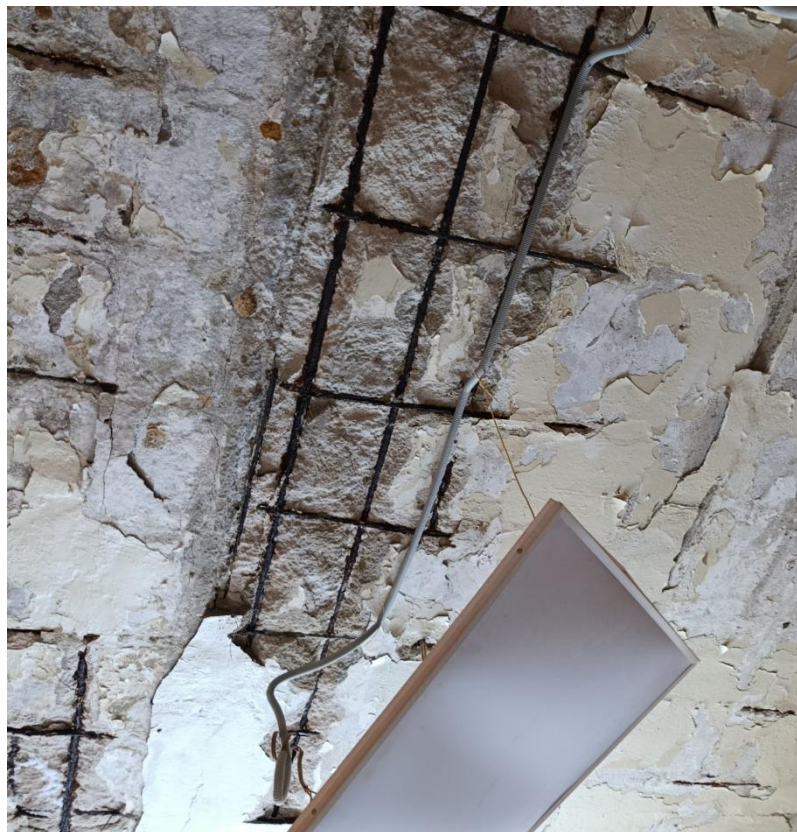
Фото 11. Фрагмент плит покрытия в изоляторе.  
Разрушение защитного слоя бетона, оголение и коррозия арматуры.

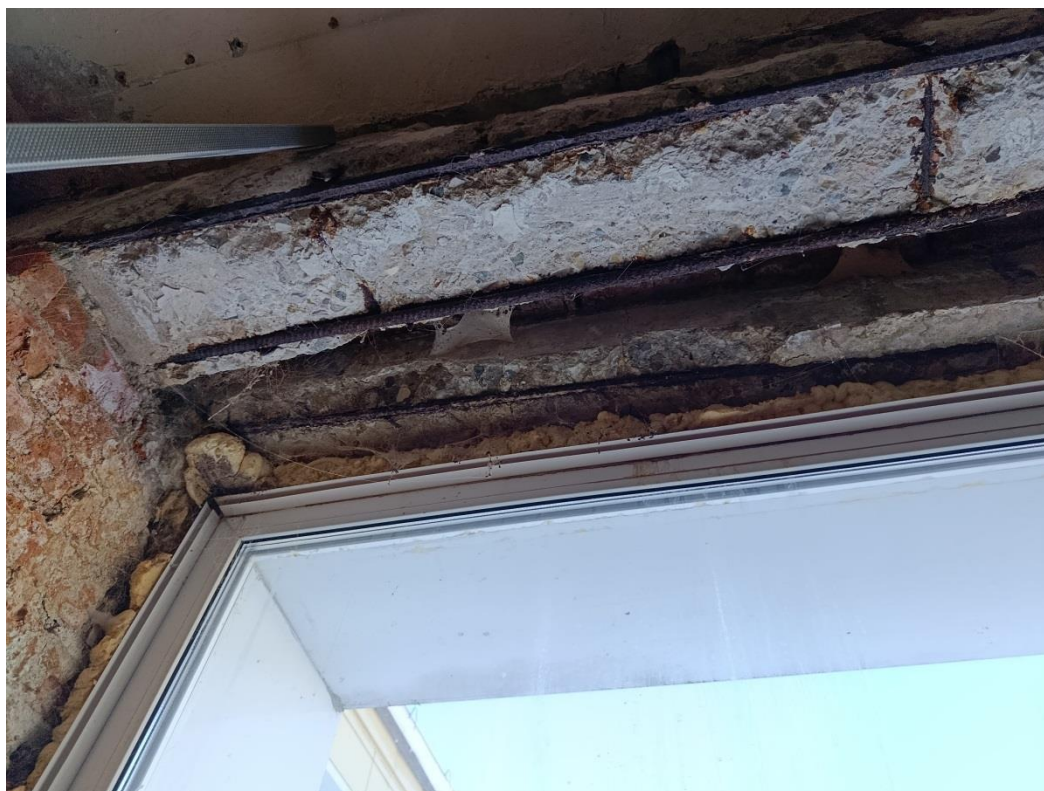
Фото 12. Фрагмент надоконных перемычек в изоляторе.  
Разрушение защитного слоя бетона, оголение и коррозия арматуры.

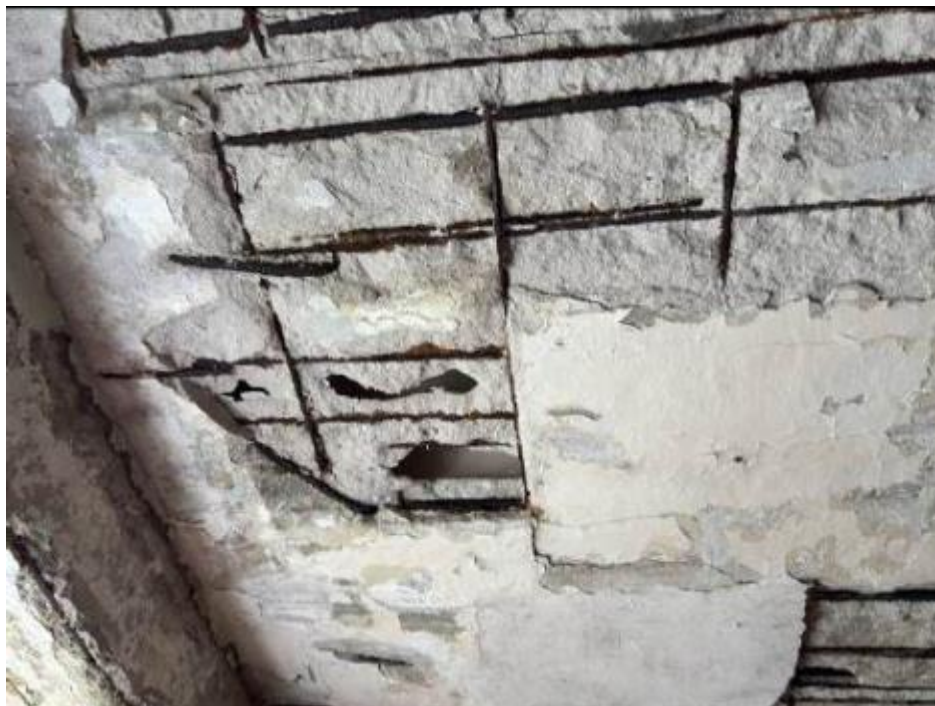
Фото 13. Фрагмент плит покрытия в изоляторе.  
Разрушение защитного слоя бетона, оголение и коррозия арматуры.

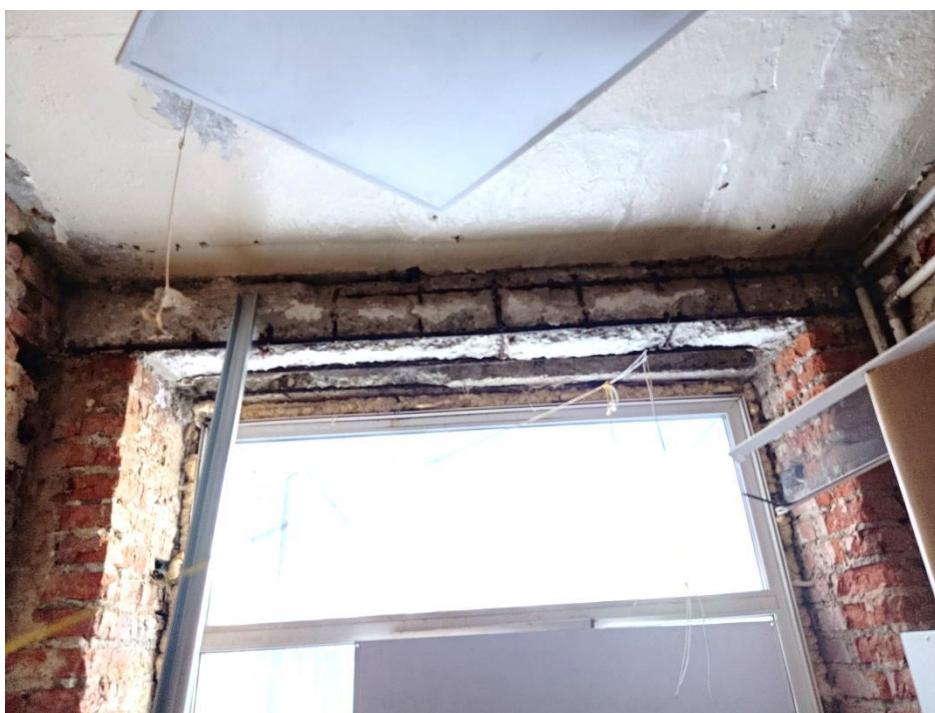
Фото 14. Общий вид надоконных перемычек в осях 11/И-К.  
Защитный слой арматуры полностью разрушен и как следствие оголение и коррозия арматуры.

- *произвести замену перемычек над оконными проёмами в осях 11/И-К в уровне 1-го этажа.*
- *произвести восстановление защитного слоя бетона балок в осях 12/И-К, ремонтным составом типа Скрепа (или аналог), с предварительной очисткой арматуры от следов коррозии.*

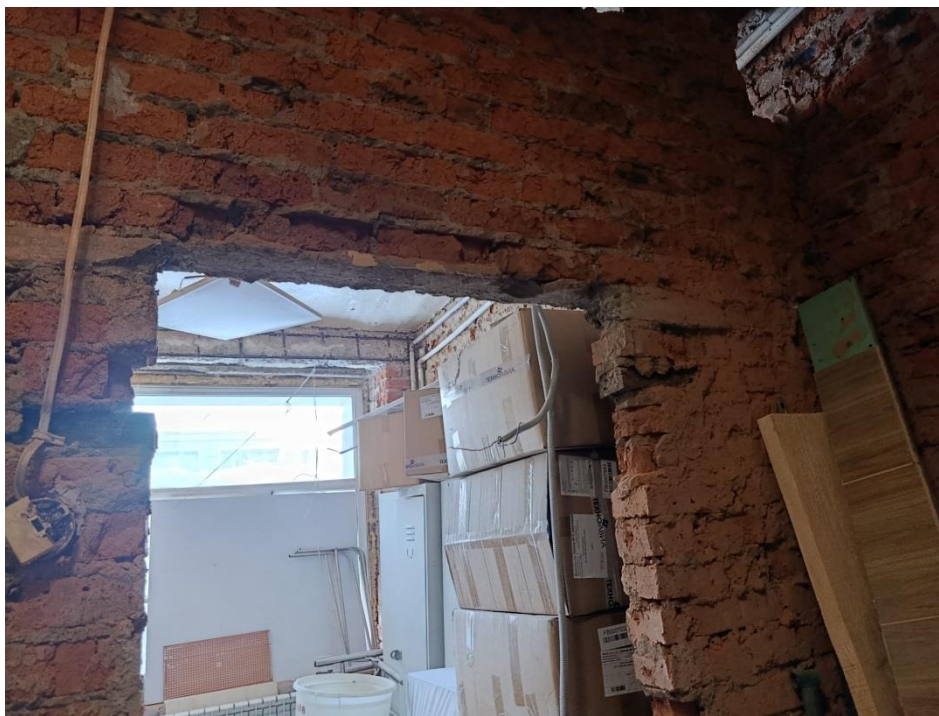
- разрушение защитного слоя бетона перемычек в осях 11-12/И-К и как следствие оголение и коррозия арматуры.
- в осях 11-12/И-К спилена часть сборной ж.б перемычки в кирпичной перегородке (см. фотофиксацию фото 15).
- разрушение защитного слоя бетона на поверхности балок в осях 12/И-К и как следствие оголение и коррозия арматуры.

Фото 15. Часть ж.б. перемычке в кирпичной перегородке срезано.

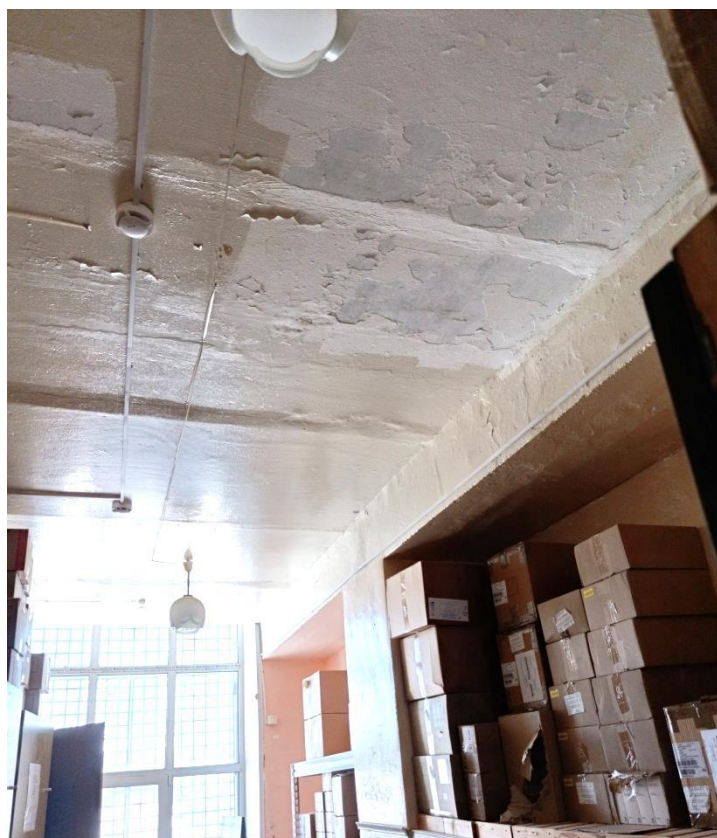
Фото 20. Фрагмент плит покрытия в осях 13-15/И-К.  
Следы протечек на поверхности потолка, отшелушивание окрасочного слоя.

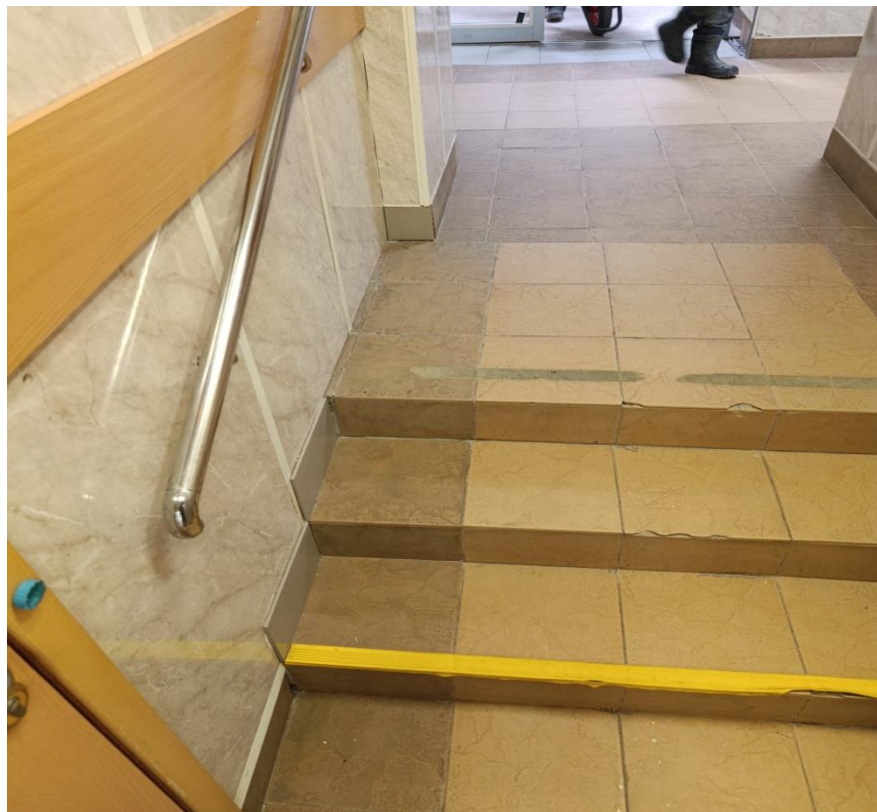
Фото 21. Фрагмент коридора. Облицовочное покрытие из керамической плитки имеет сколы, истертость в ходовых местах, загрязнение.

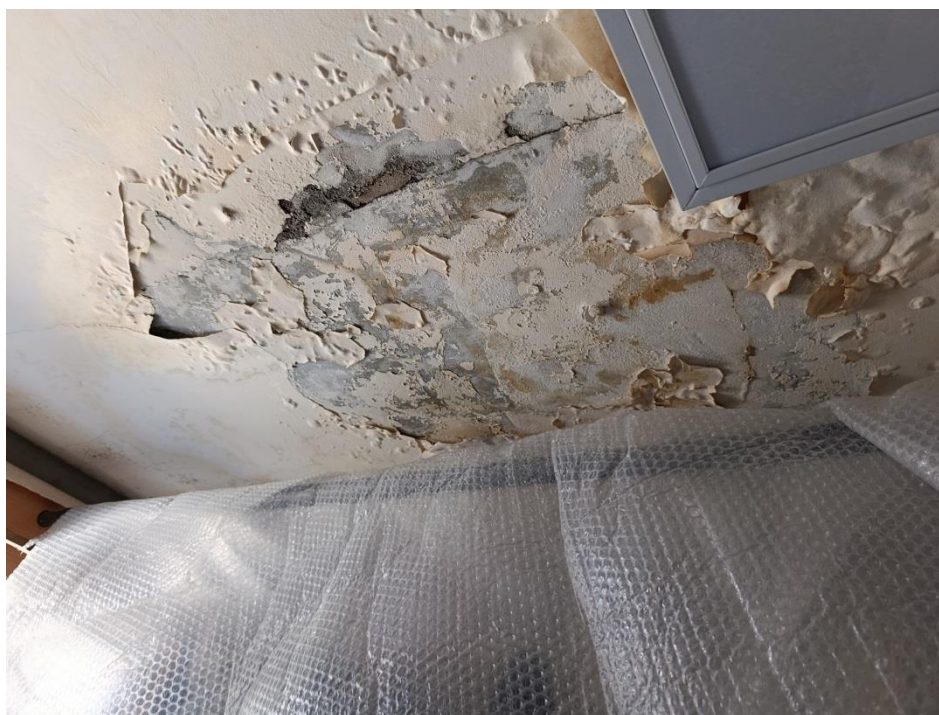
Фото 24. Следы протечек на поверхности плит покрытия.  
Загрязнение и отшелушивание окрасочного слоя на поверхности потолка.

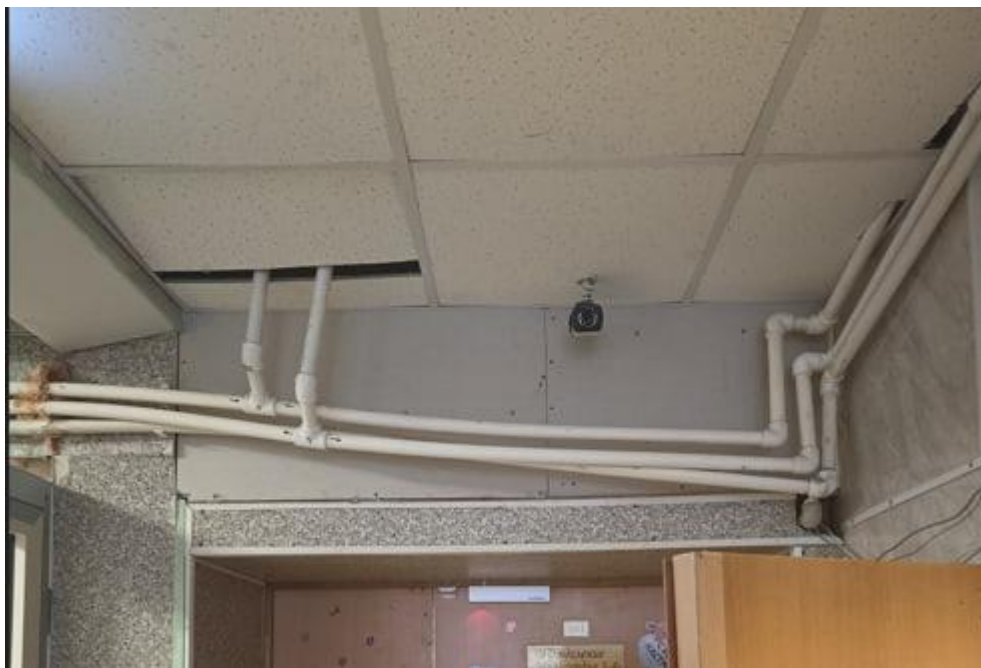
Фото №60. Провисание трубопроводов ГВС в коридоре

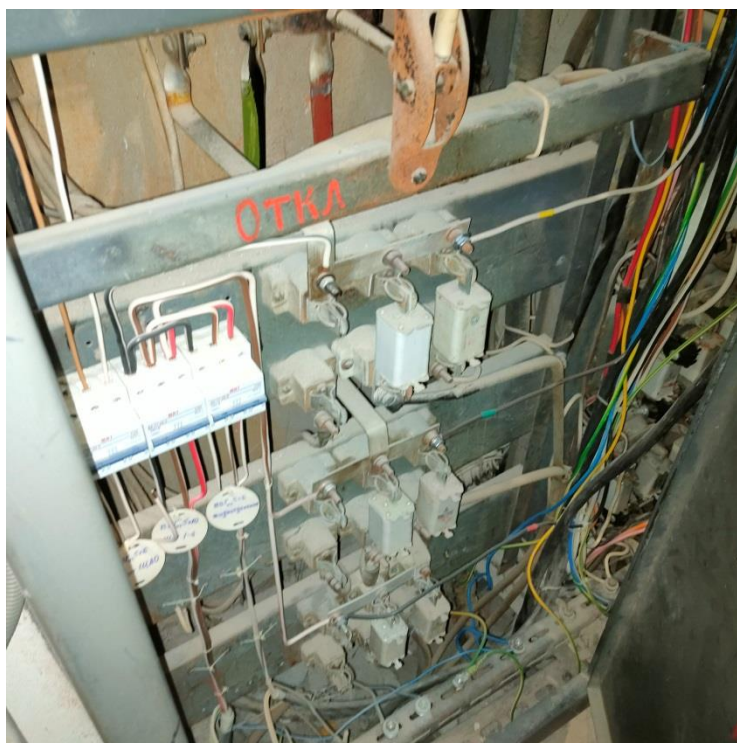
В рамках проекта предусмотрена полная замена распределительных щитов здания административного корпуса, щитов ВРУ 0,4 кВ здания административного корпуса с аппаратами защиты ввиду технического износа и морального устаревания оборудования. Усредненный износ составляет 80-85%.

Фото №68. Устаревшее оборудования в щитах.
