**ЗАКЛЮЧЕНИЕ О ТЕХНИЧЕСКОМ СОСТОЯНИИ**  
**объекта капитального строительства**  
**ГБСУ СО МО «Семейный центр «Сергиево-Посадский»,**  
**главный корпус здания дома-интерната"**  
**расположенного по адресу: Московская область, г. Сергиев**  
**Посад, п. Здравница, д. 5**

**ПО СОСТОЯНИЮ**  
**на февраль 2026 года**

**07/26-ТЗК**

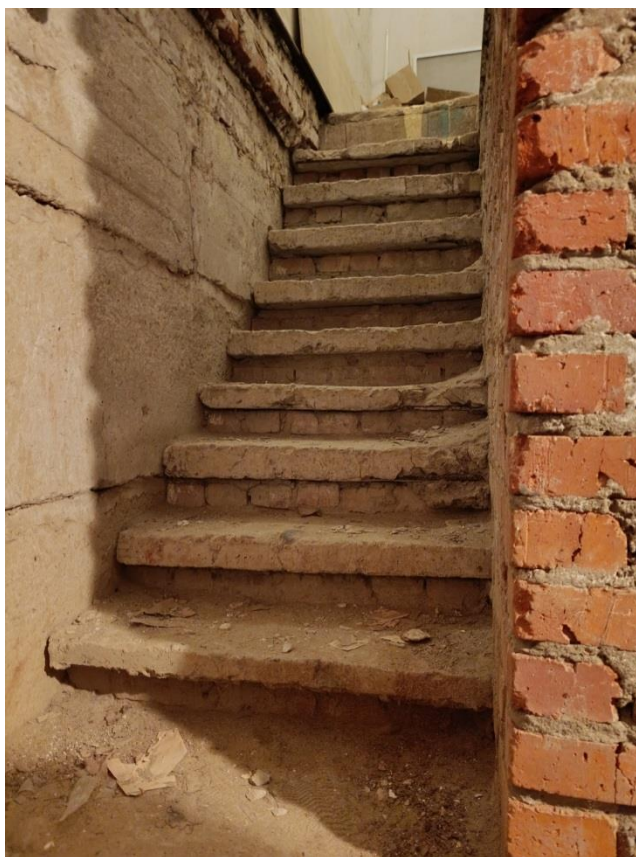
- ступени лестницы бетонные, облицовочное покрытие отсутствует.
- выявлено разрушение защитного слоя бетона ступеней лестницы для спуска в подвал и как следствие оголение арматуры.
- перекося ступеней.
- истертость и загрязнение ступеней.
- поручни отсутствуют.

Фото 2. Лестница спуска в подвал. Перекосы, сколы бетонных ступеней.

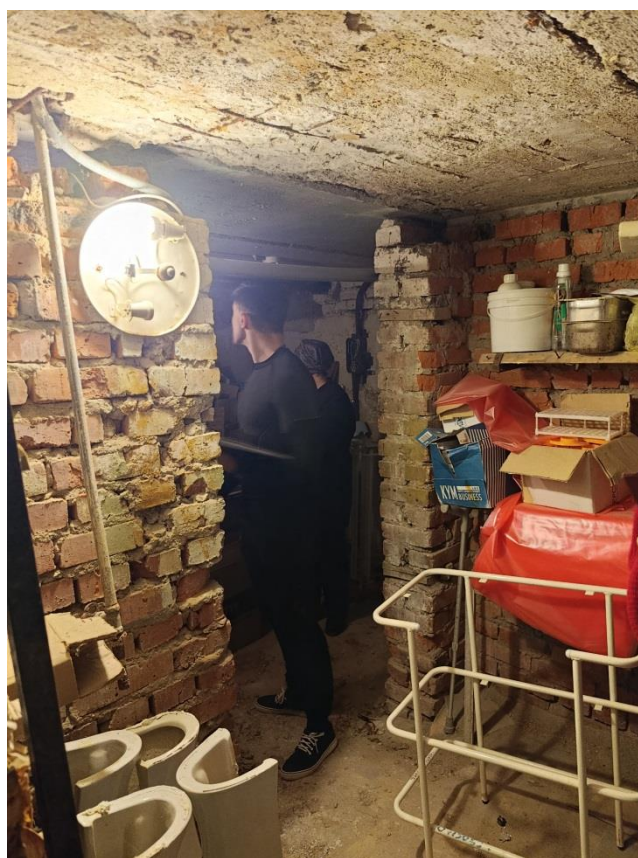
Фото 4. Фрагмент помещения подвала в осях 11-12/И.

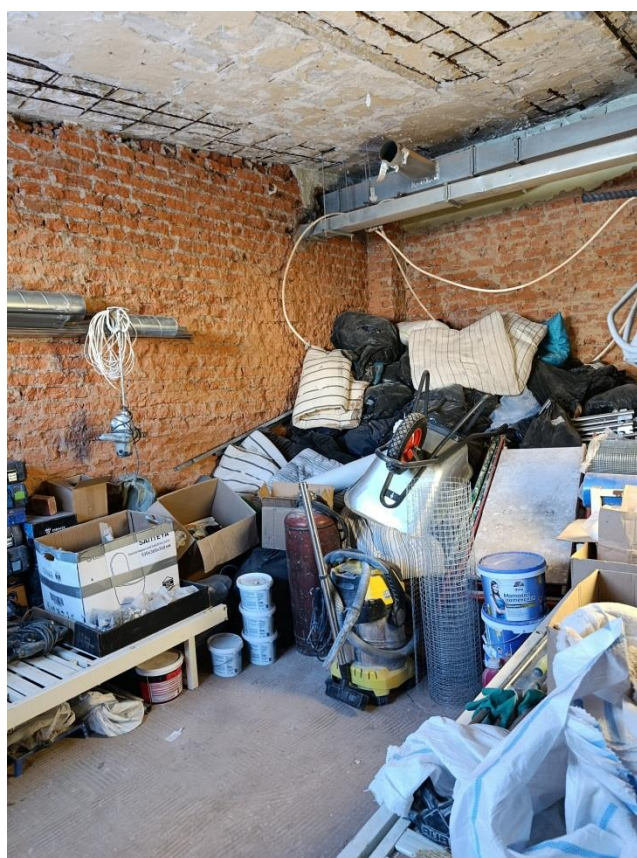
Фото 10. Фрагмент помещения в изоляторе.

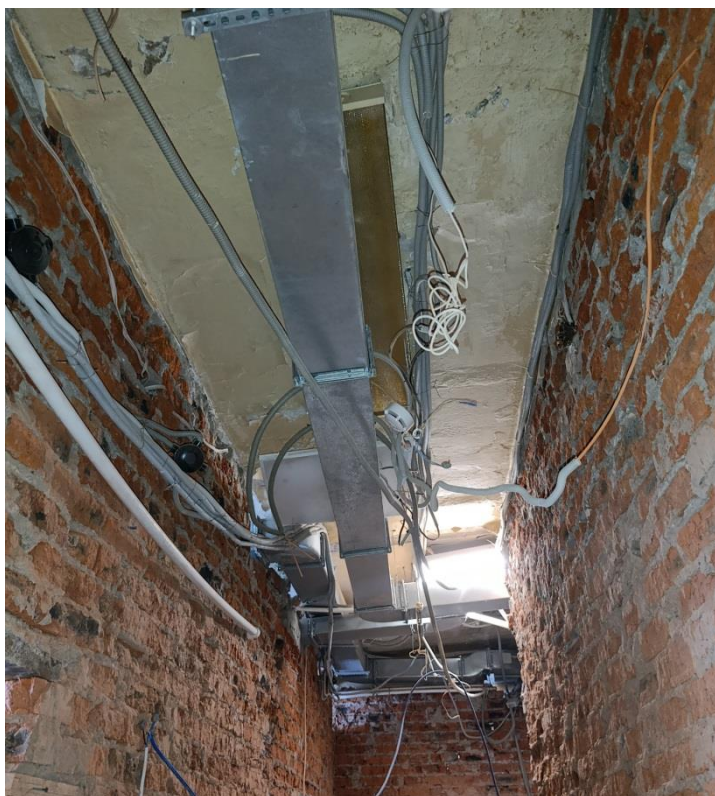
Фото 16. Общий вид инженерных сетей в коридоре изолятора.

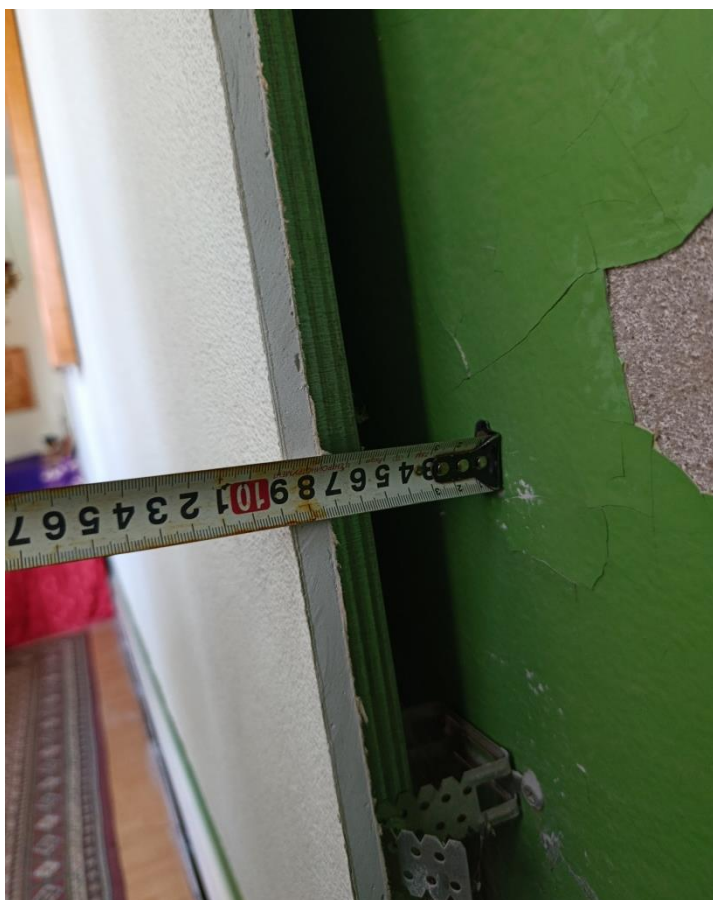
Фото 18. Толщина обшивки стен из листов ГКЛ по мет. каркасу 90 мм.

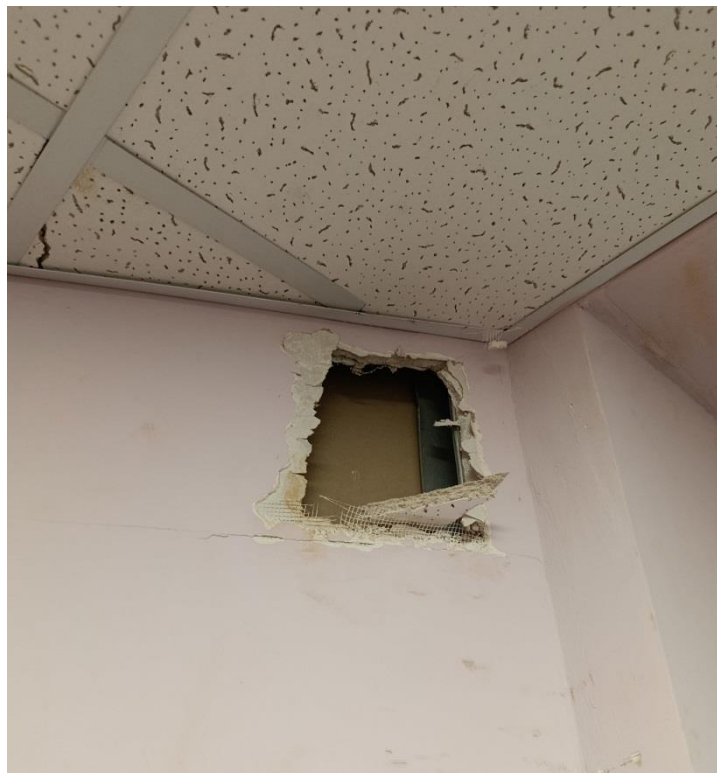
Фото 25. Вскрытие гипсокартонной перегородки.

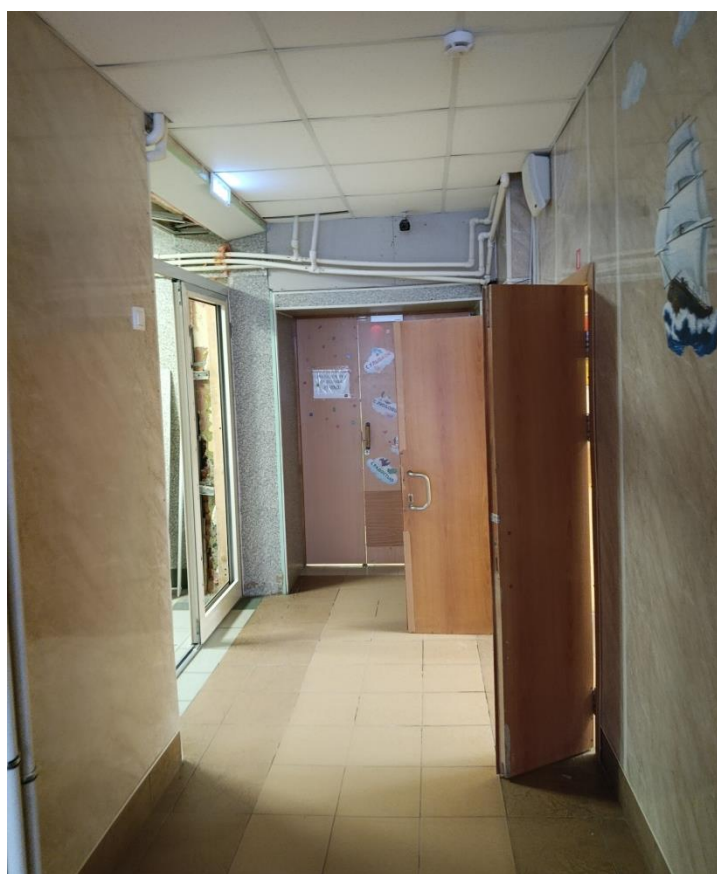
Фото 26. Фрагмент коридора в уровне 1-го этажа.

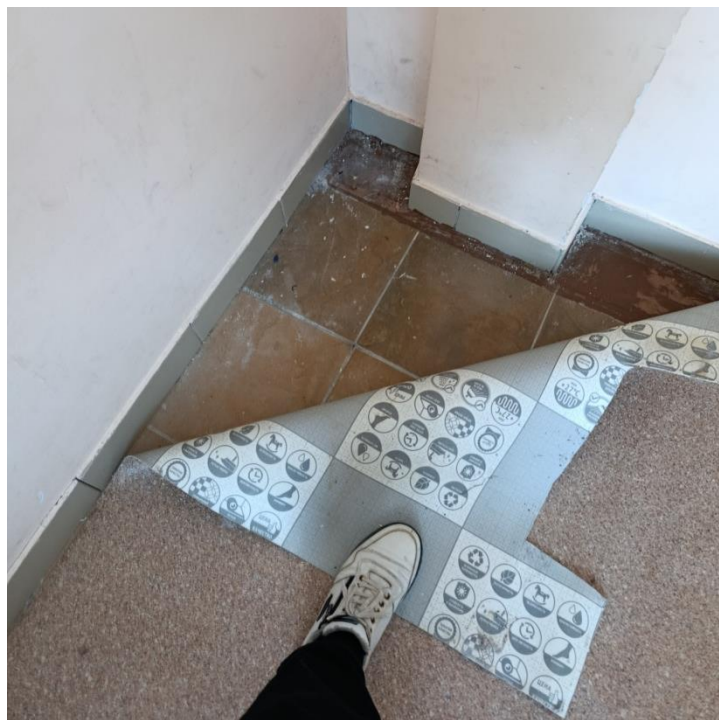
Фото 28. Линолеум уложен поверх керамической плитки.

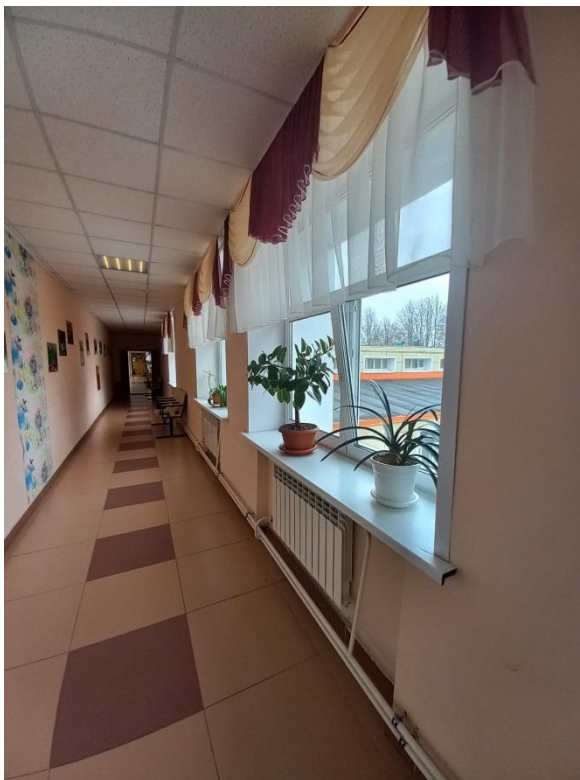
Фото 29. Фрагмент коридора в уровне 2-го этажа.

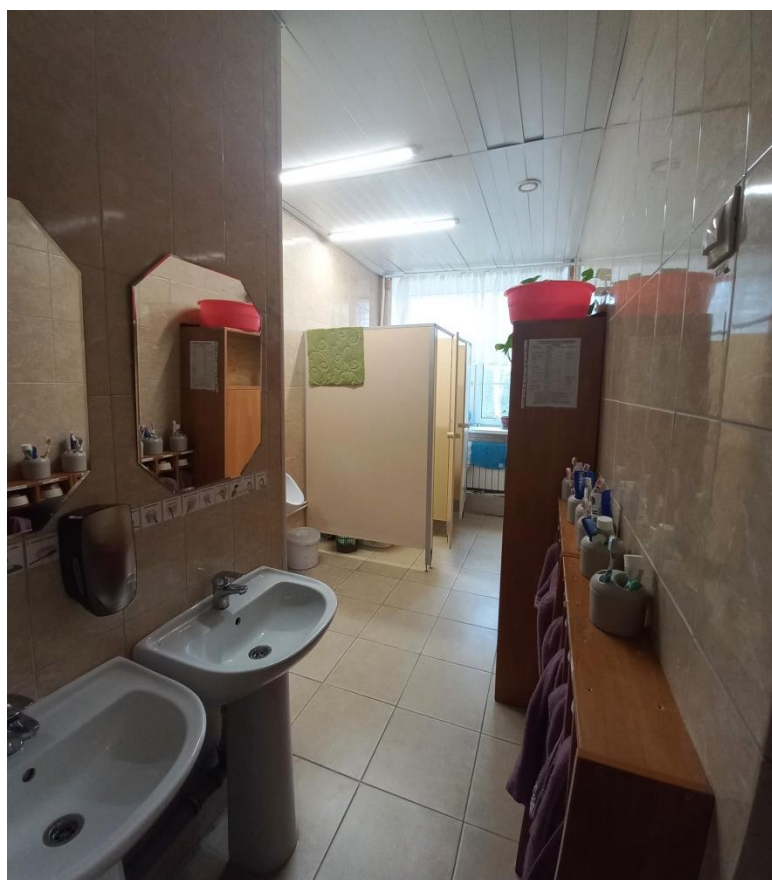
Фото 32. Сан. узел на 2-ом этаже здания.

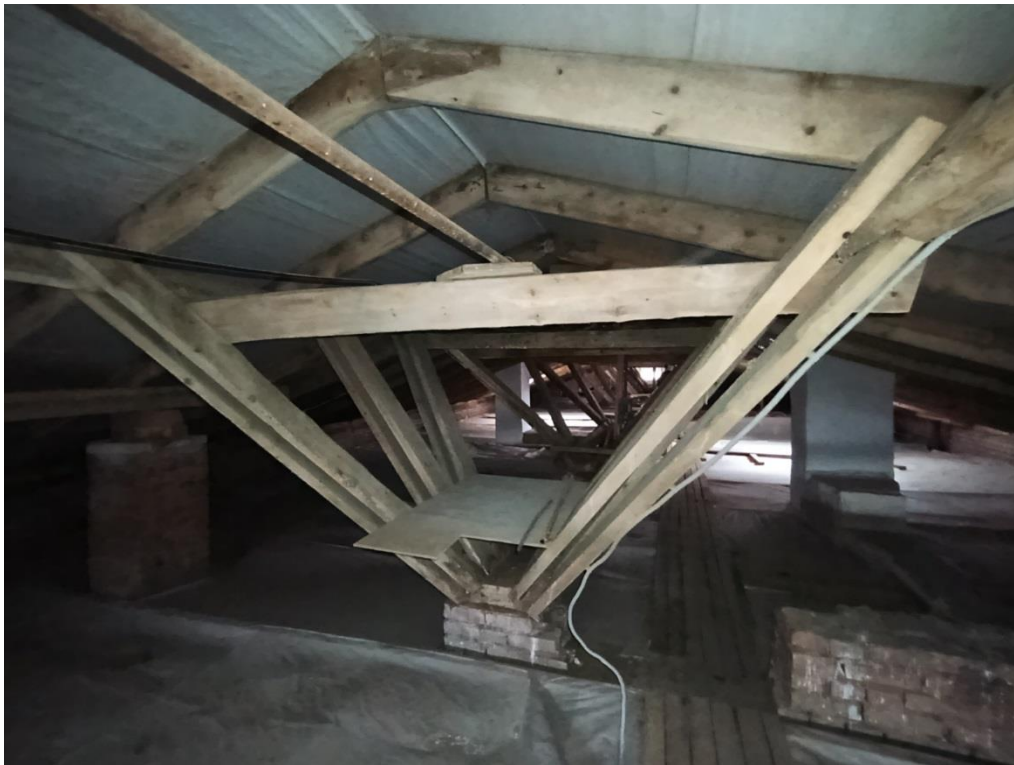
Фото 33. Фрагмент стропильных конструкций в обследуемой части здания.

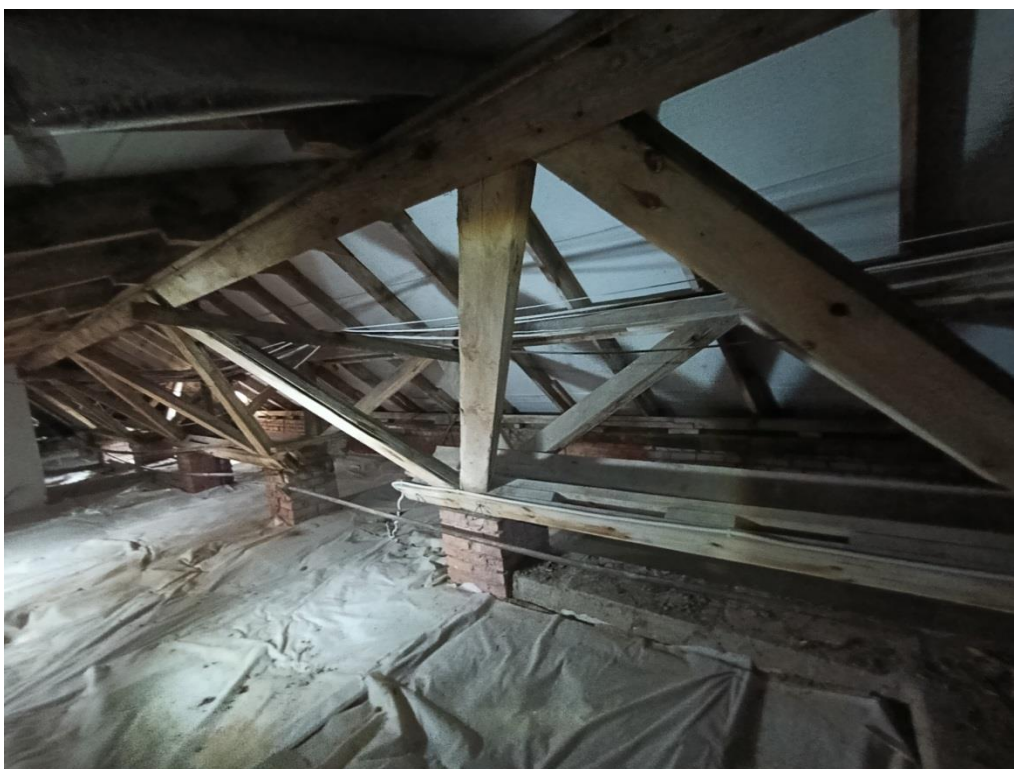
Фото 34. Общий вид чердака в обследуемой части здания.

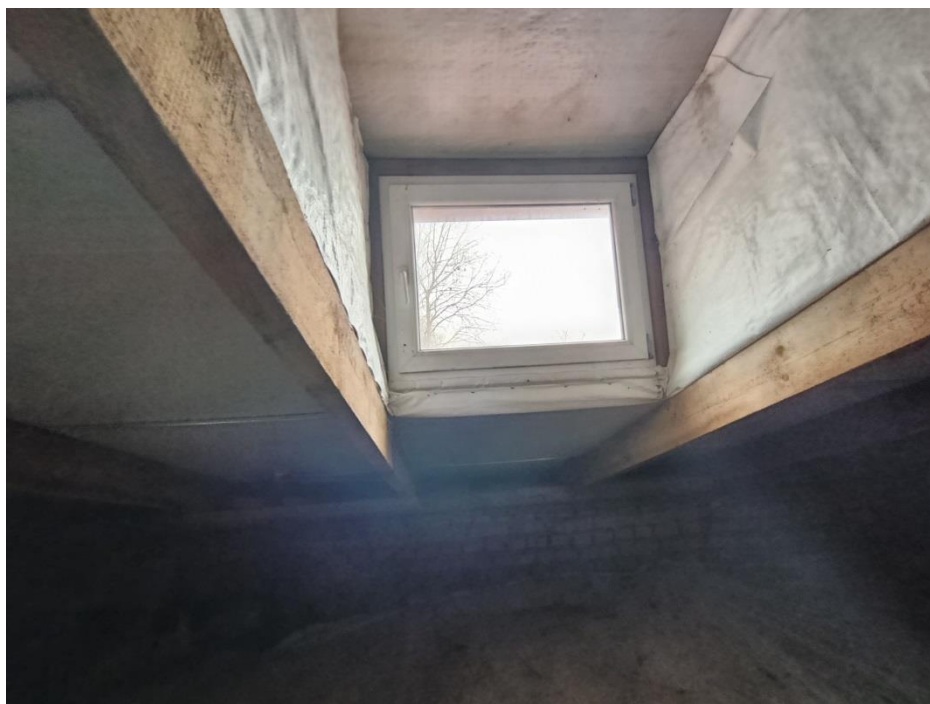
Фото 36. Общий вид слухового окна.

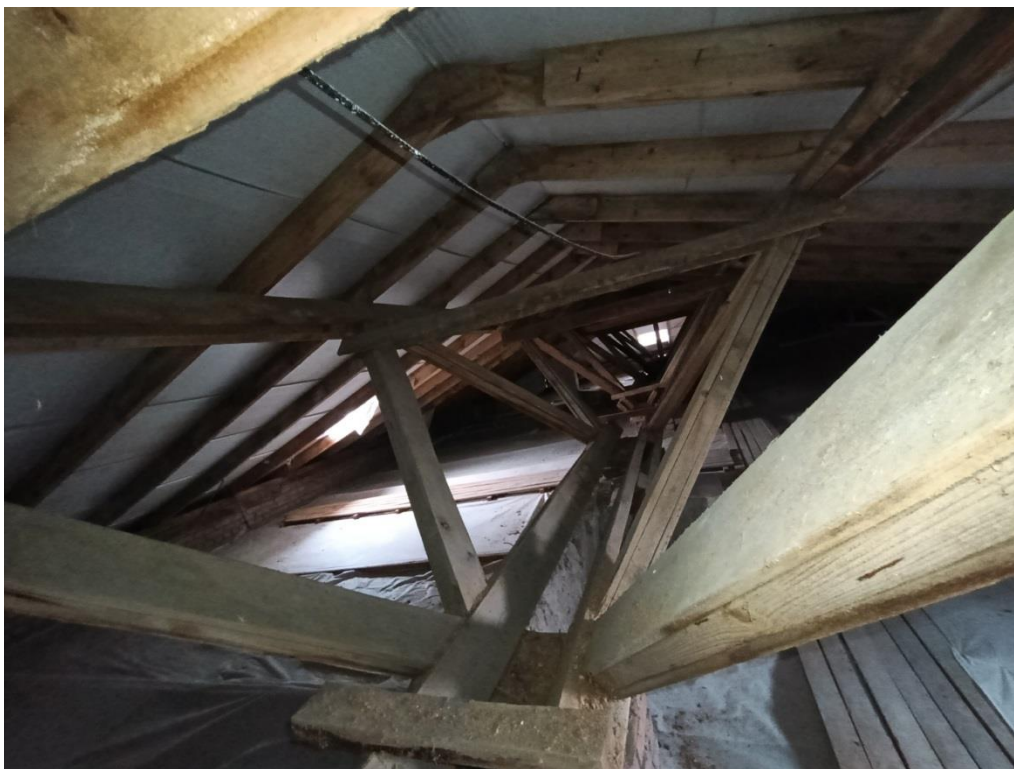
Фото 37. Фрагмент подстропильных конструкций в обследуемой части здания.

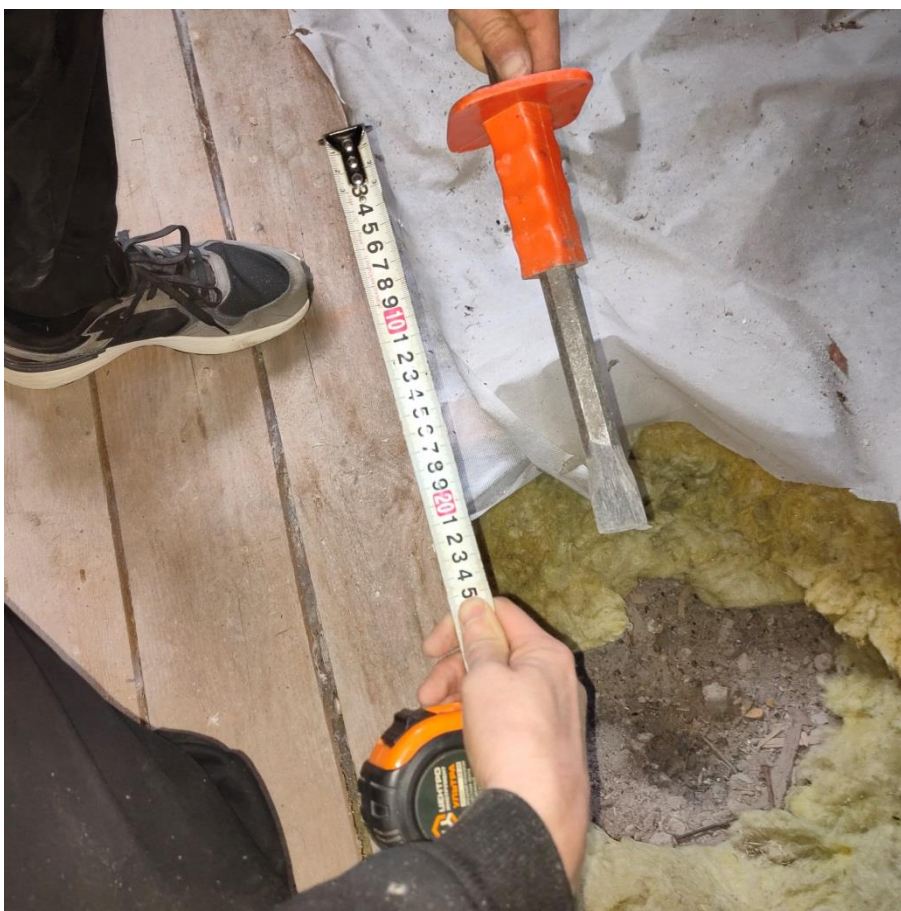
Фото 38. Вскрытие чердачного перекрытия.

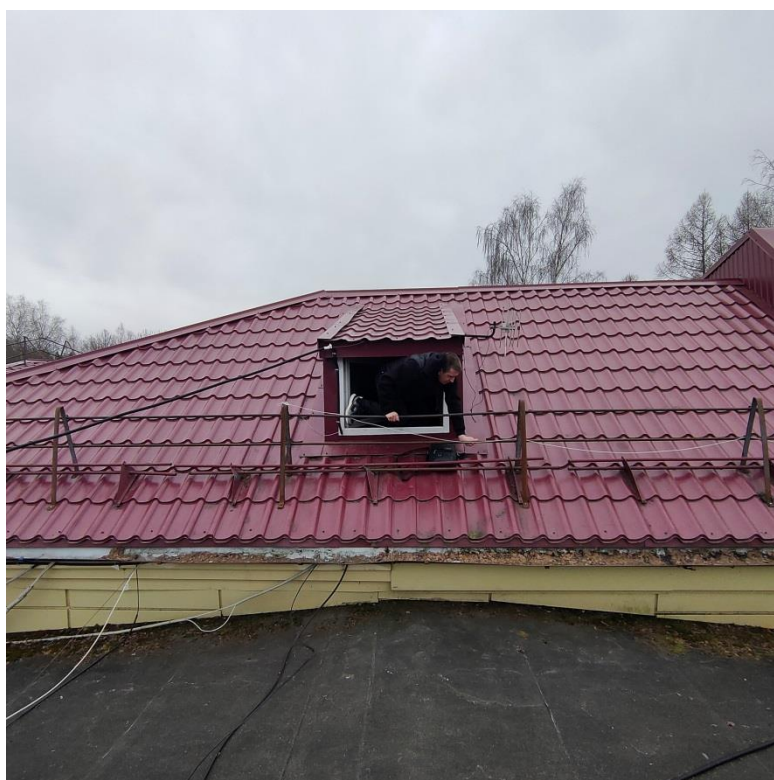
Фото 40. Общий вид слухового окна для выхода на плоскую кровлю спортзала.

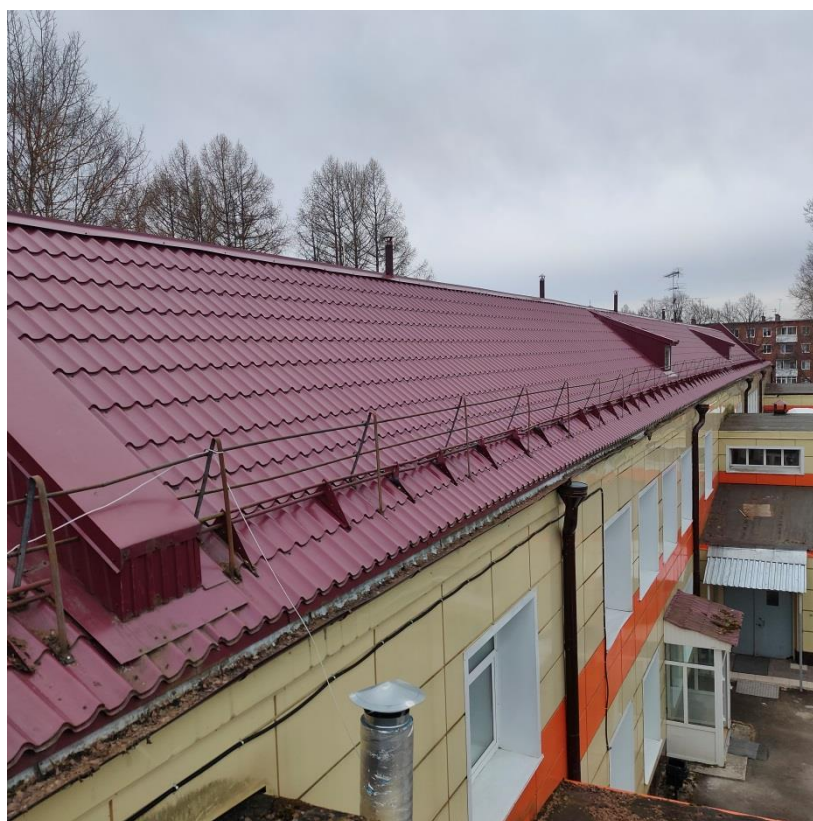
Фото 44. Общий вид карниза свеса кровли.

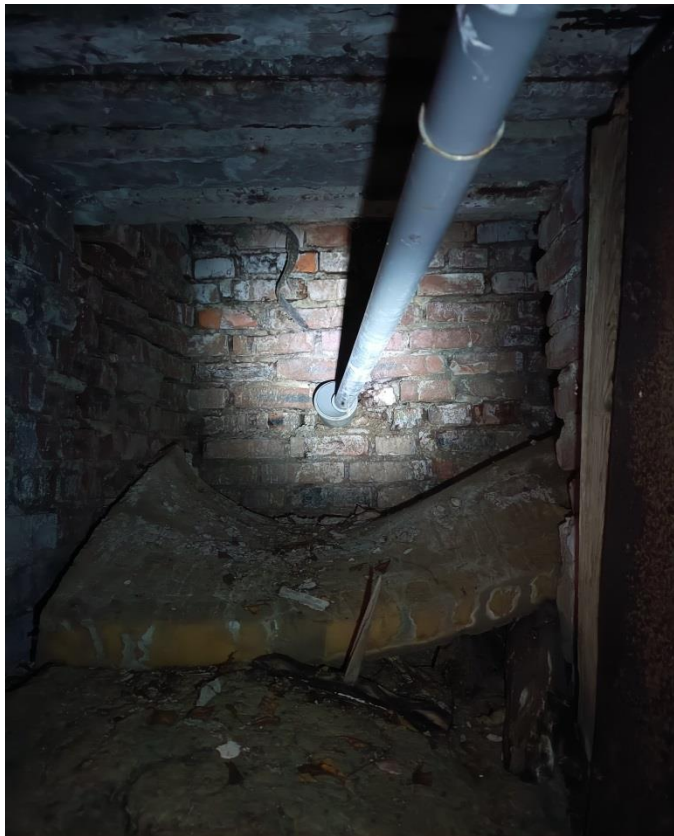
Фото №45. Выпуск канализации в подвале №1

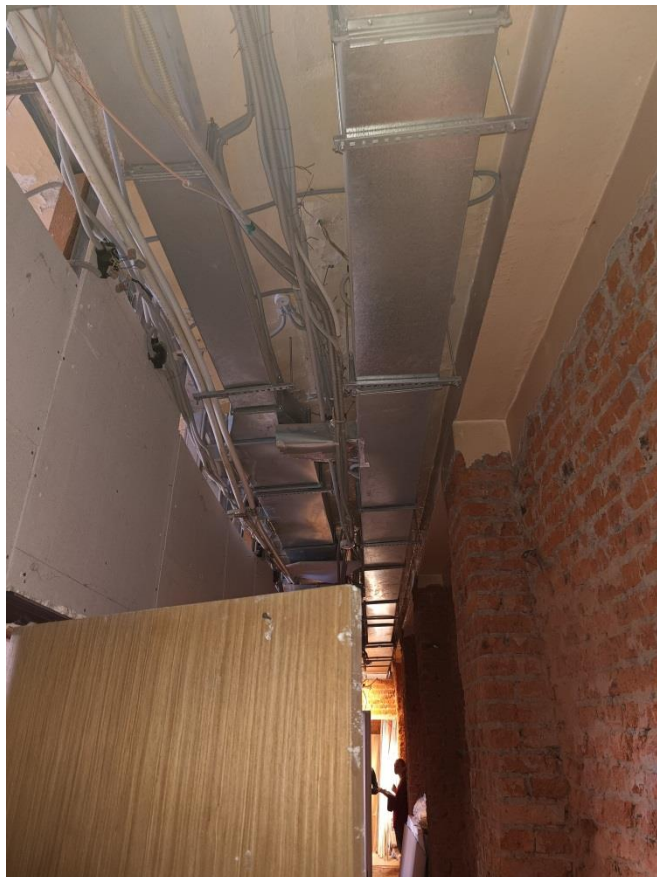
Фото №46. Воздуховоды в коридоре в блоке изолятора

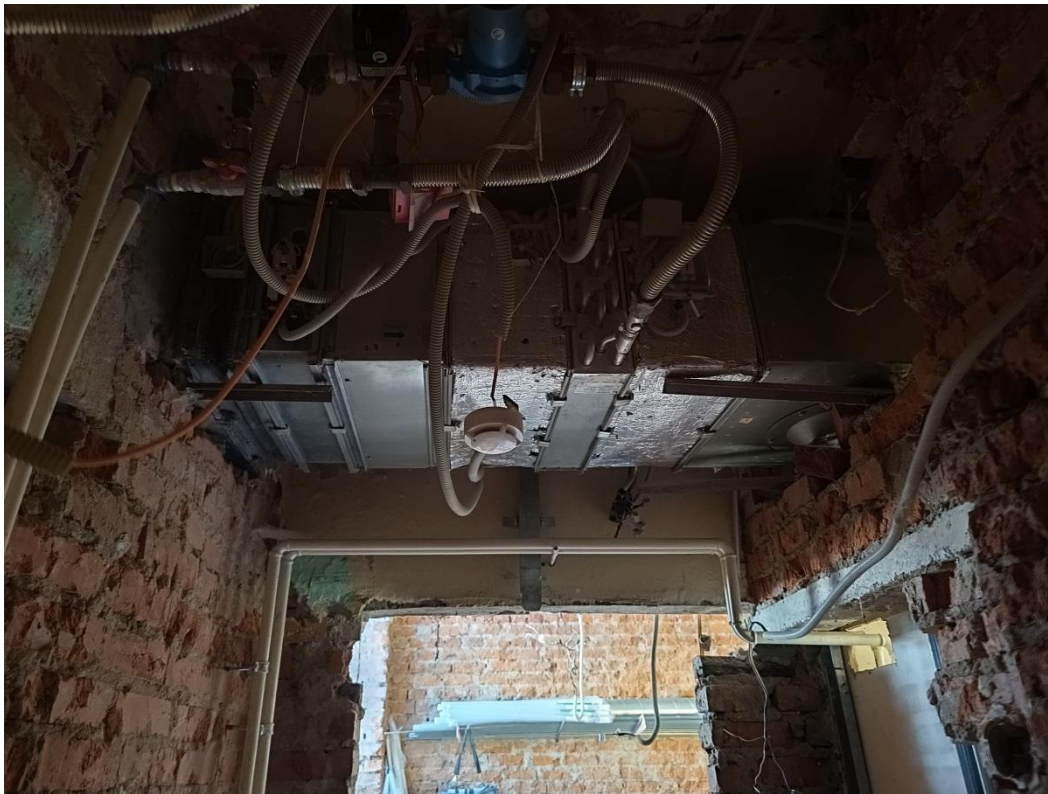
Фото №47. Приточная система в коридоре изолятора

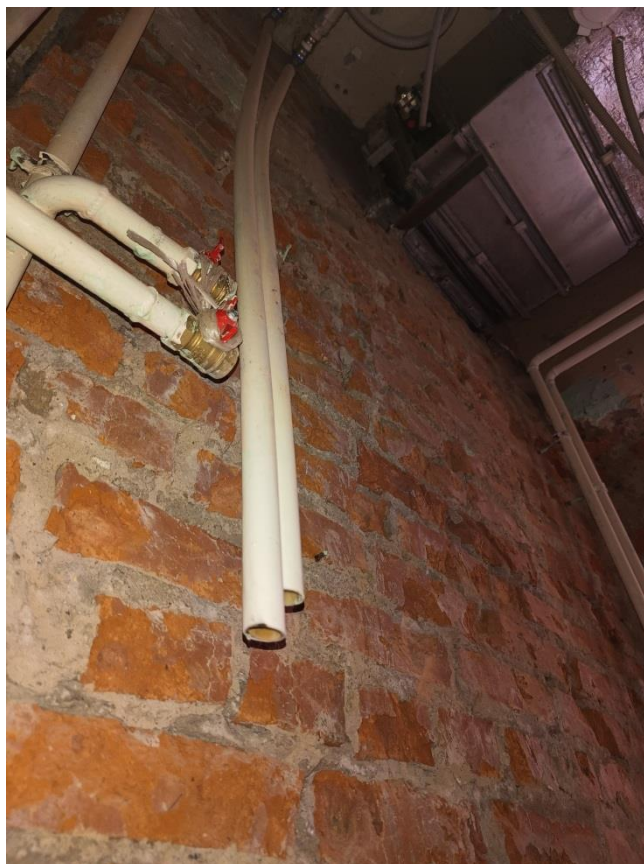
Фото №48. Трубы ТС приточной установки в коридоре изолятора

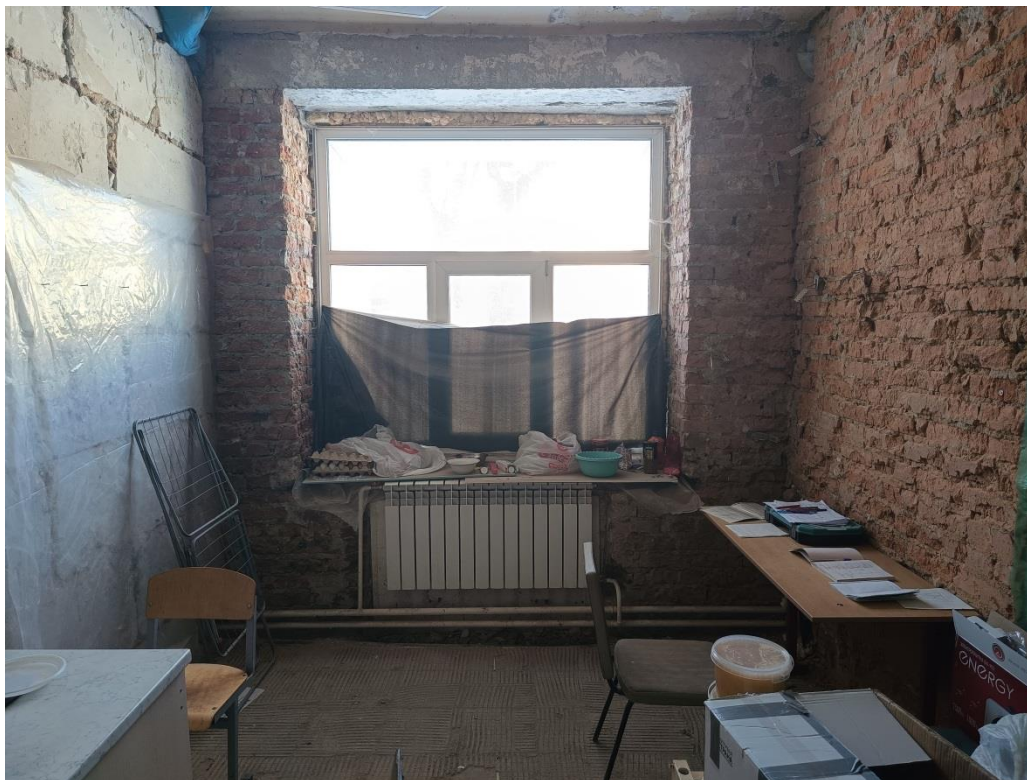
Фото №49. Подключение радиаторов в изоляторе

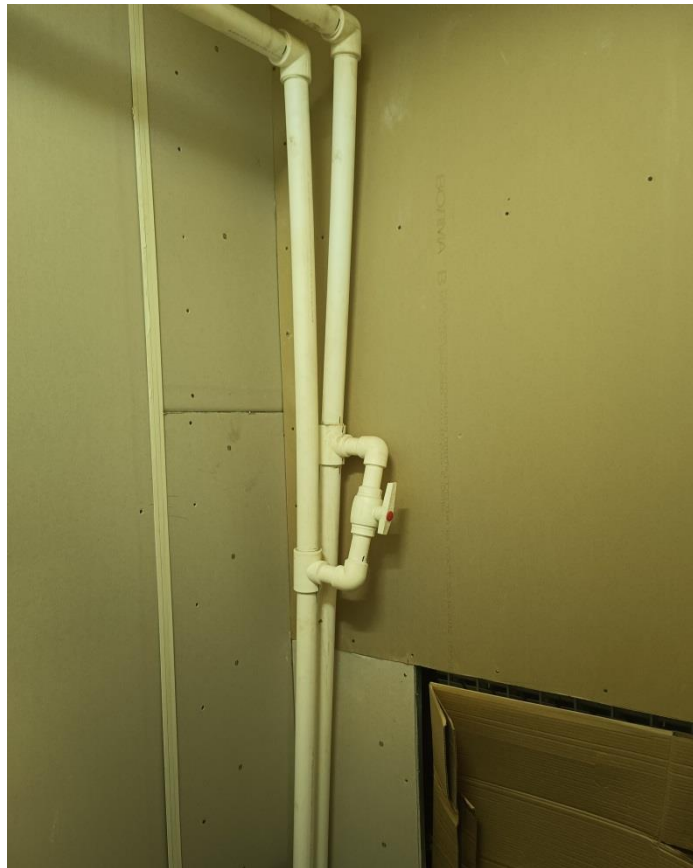
Фото №51. Трубопроводы ГВС от ИТП

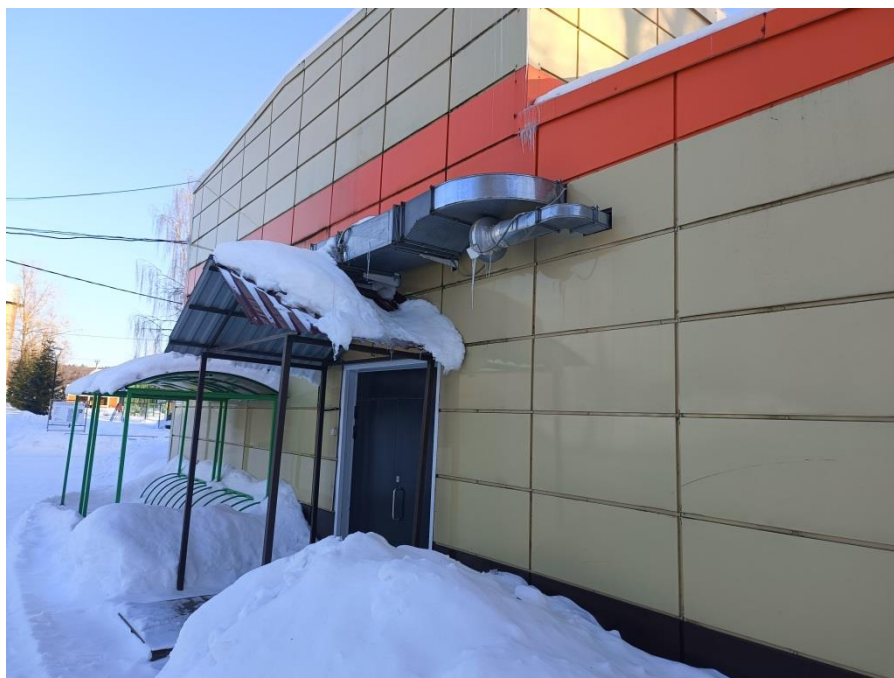
Фото №64. Вытяжные вентиляторы на фасаде здания.

В обследованных административных помещениях предусмотрена естественная вытяжная вентиляция через решетки и короба. Элементы системы частично разрушены, демонтированы и забиты. Приток осуществляется через оконные блоки (при помощи проветривания).
