**ЗАКЛЮЧЕНИЕ О ТЕХНИЧЕСКОМ СОСТОЯНИИ**  
**объекта капитального строительства**  
**ГБСУ СО МО «Семейный центр «Сергиево-Посадский»,**  
**главный корпус здания дома-интерната"**  
**расположенного по адресу: Московская область, г. Сергиев**  
**Посад, п. Здравница, д. 5**

**ПО СОСТОЯНИЮ**  
**на февраль 2026 года**

**07/26-ТЗК**

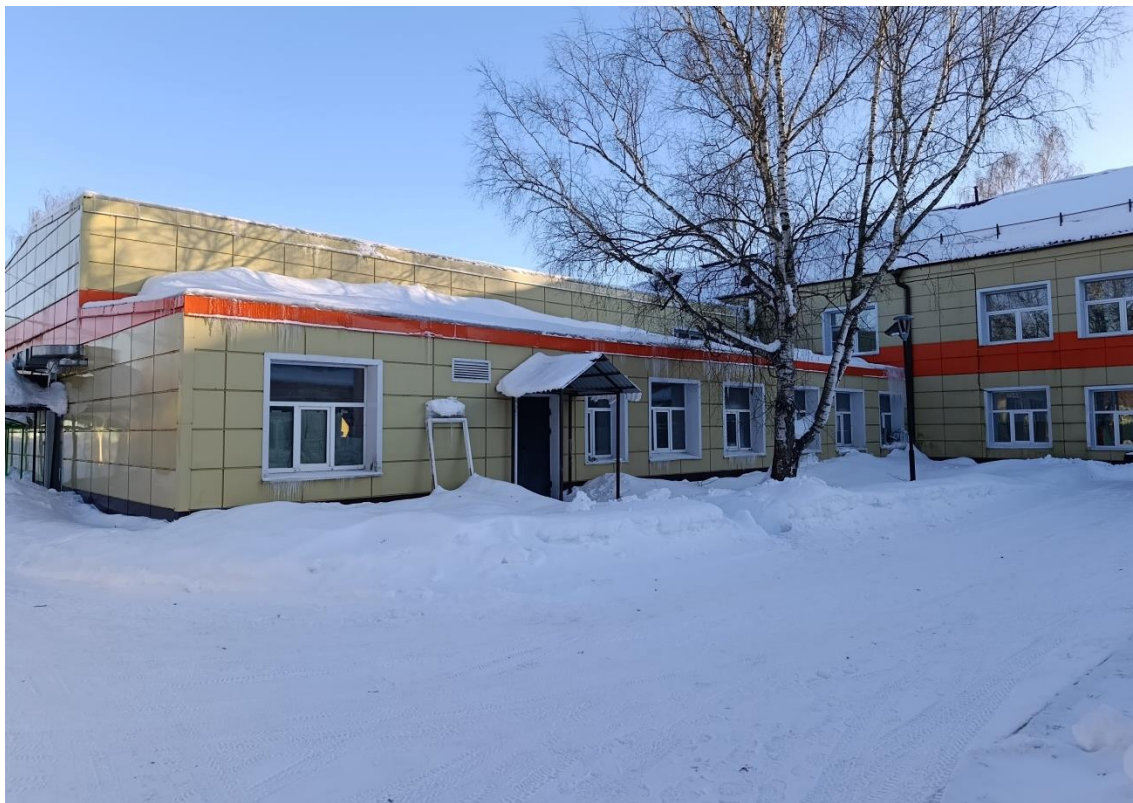
Фото 1. Фрагмент здания

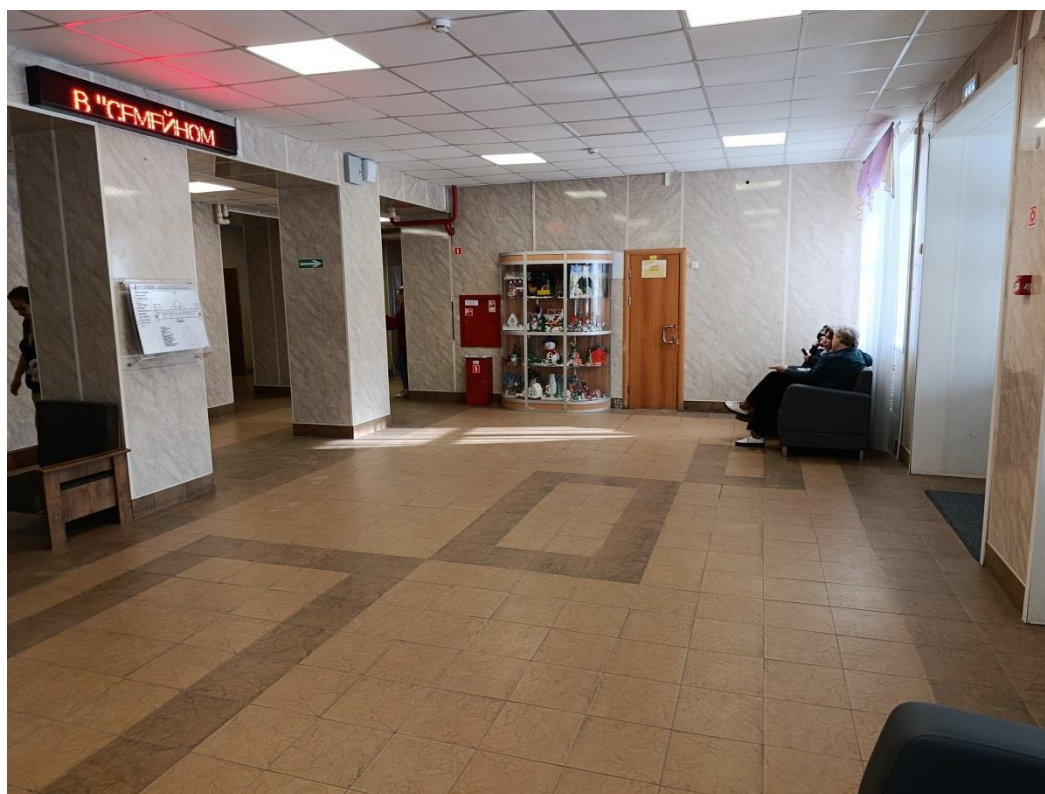
Фото 5. Фрагмент холла.

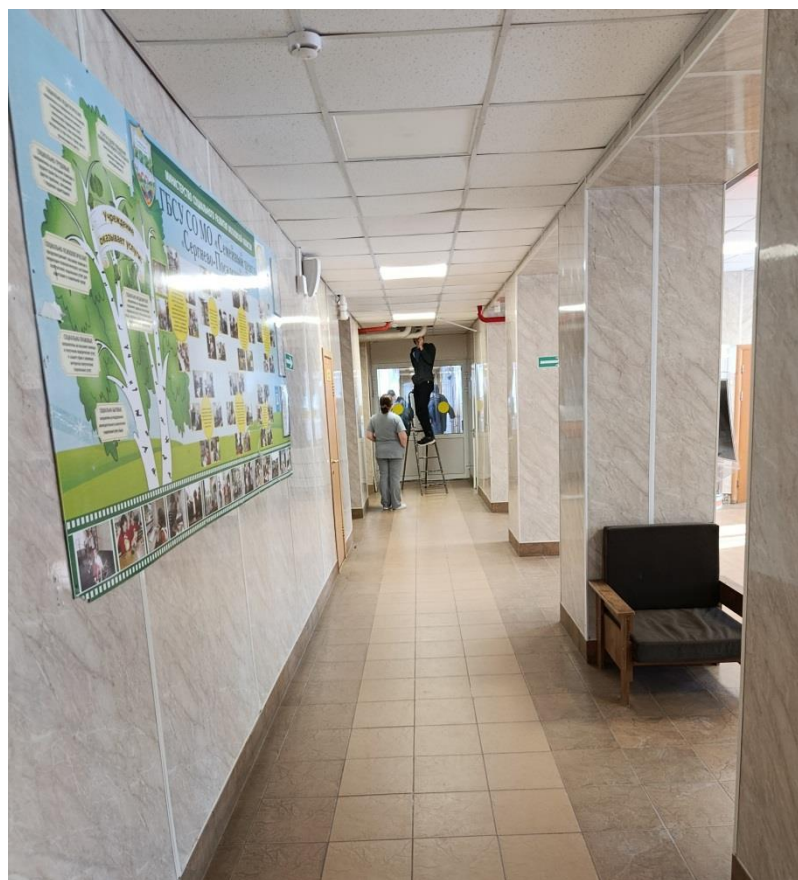
Фото 6. Фрагмент коридора.

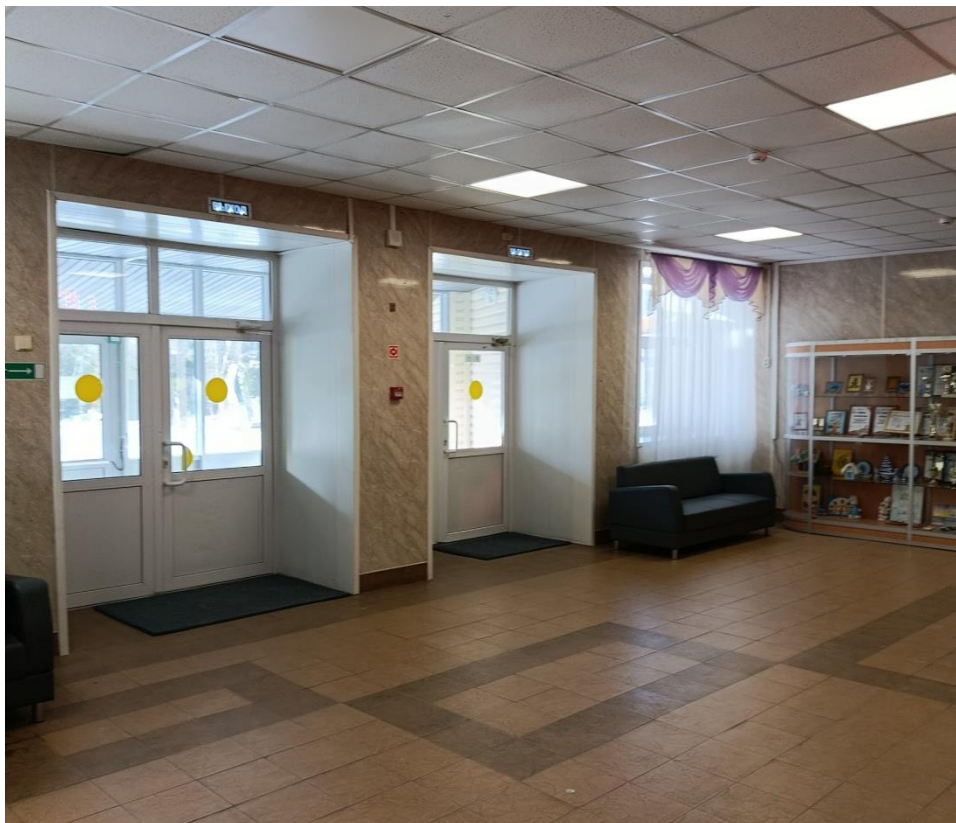
Фото 7. Фрагмент тамбура.

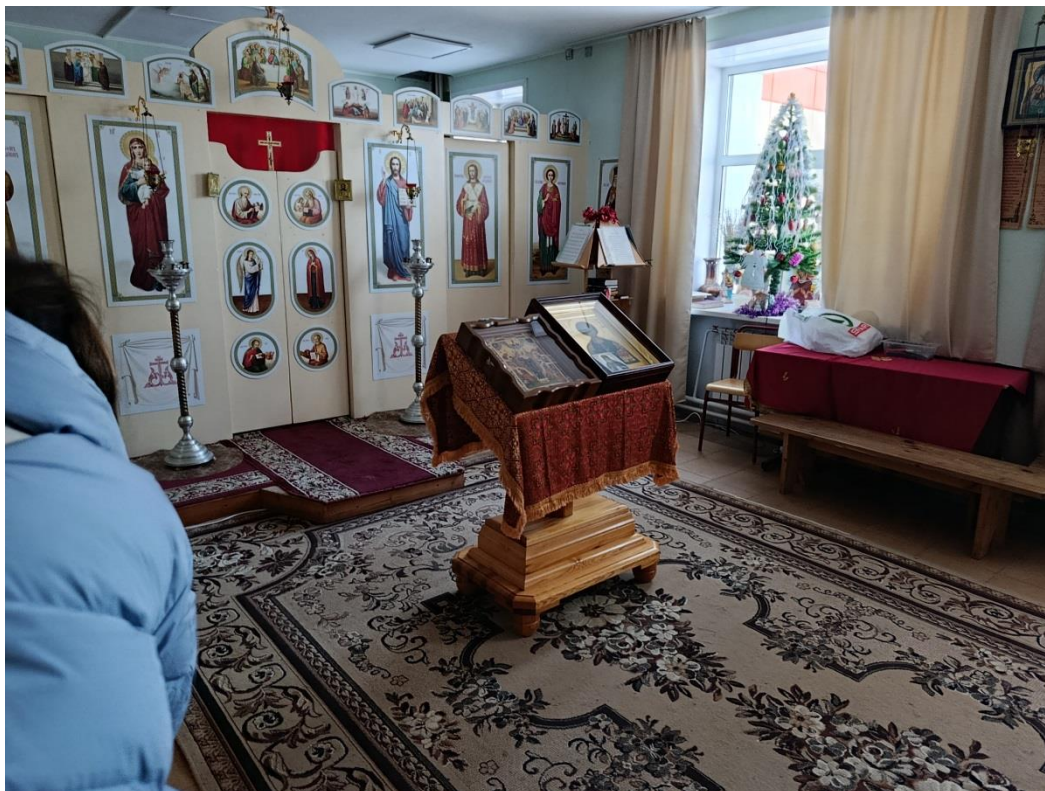
Фото 17. Общий вид помещения храма.

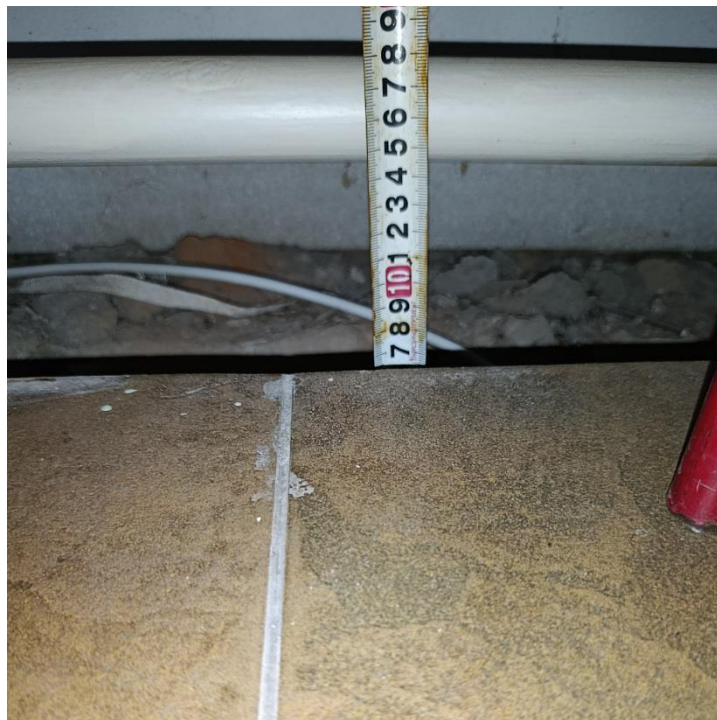
Фото 19. Толщина отделки пола 1-го этажа из керамической плитки 65 мм.

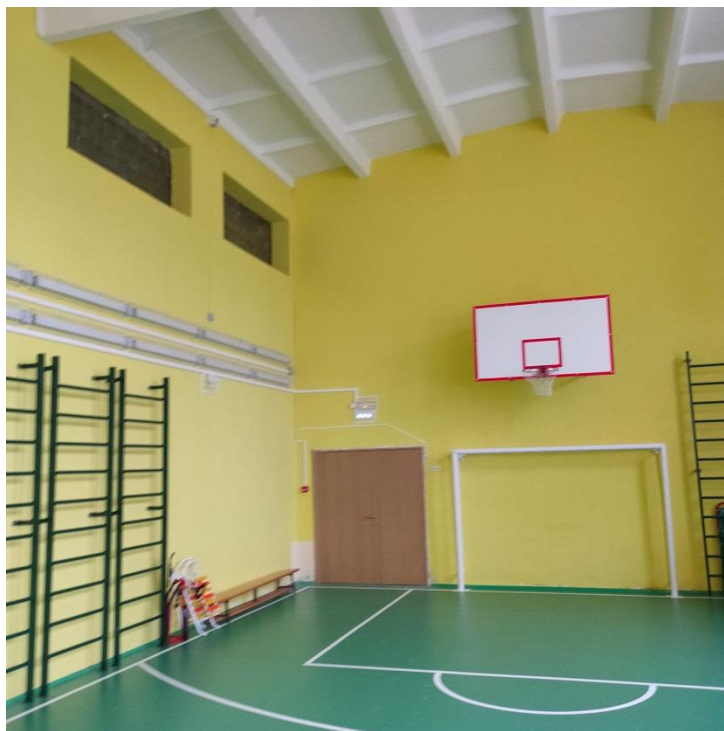
Фото 27. Фрагмент помещения спортзала.

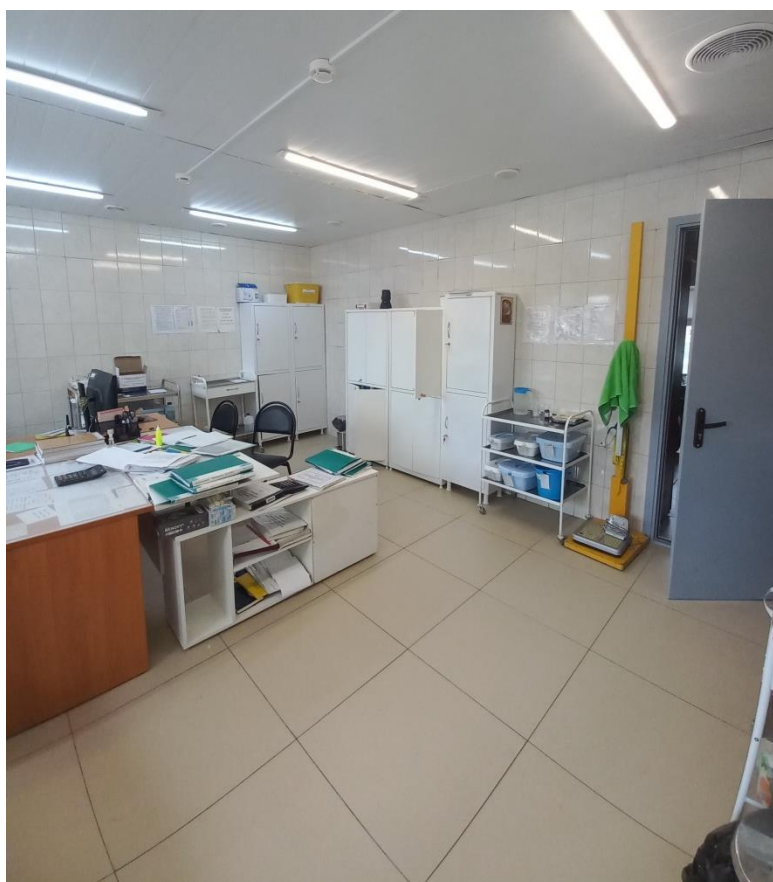
Фото 30. Общий вид мед. кабинета.

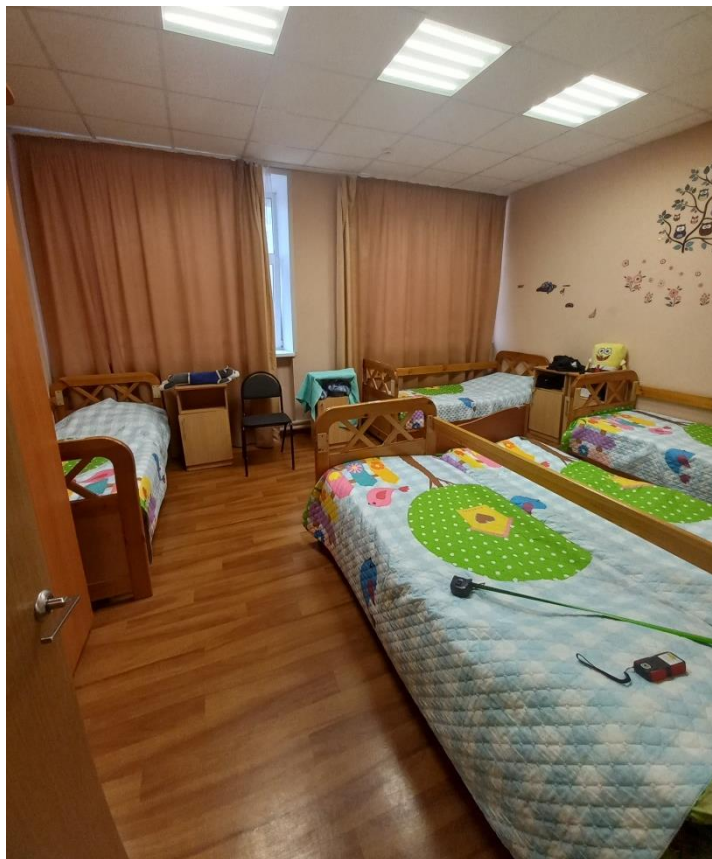
Фото 31. Общий вид спальни на 2-ом этаже здания.

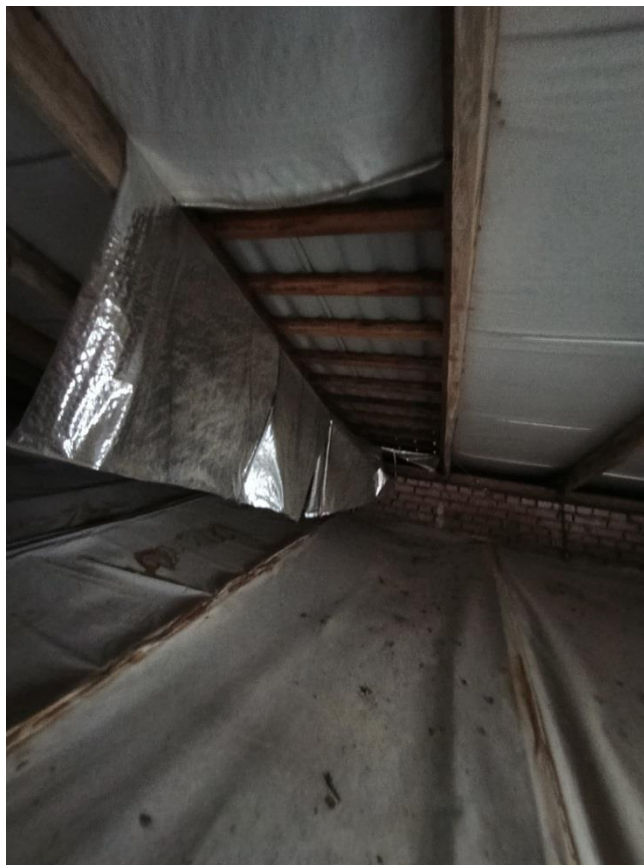
Фото 35. Фрагмент обрешетки из бруса 50х50 мм с шагом 350 мм.

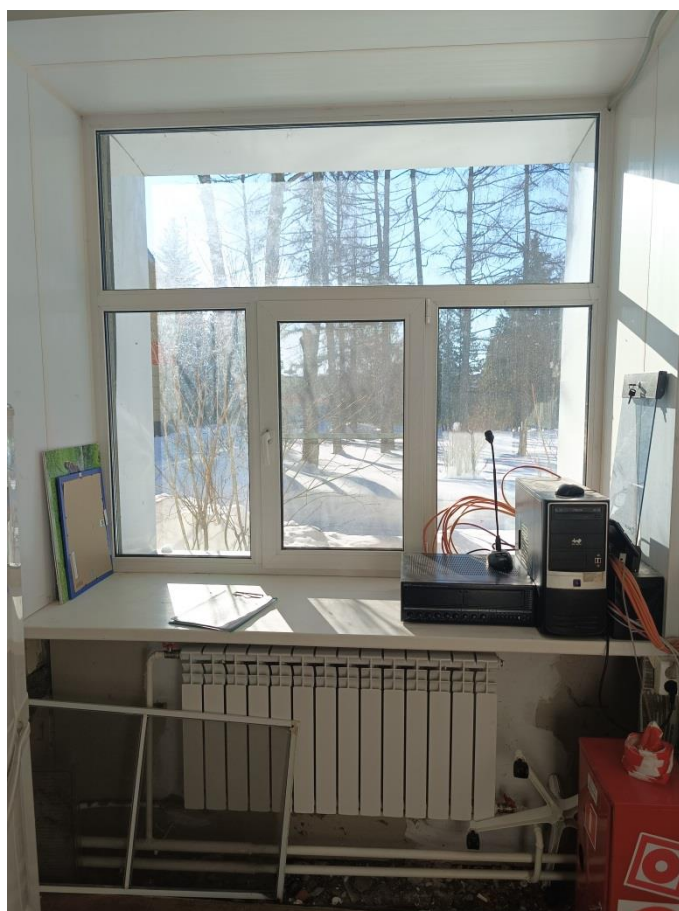
Фото №50. Подключение радиаторов в административном корпусе
